OPINIA TECHNICZNA

Budynek mieszkalny wielorodzinny przy ul. Jana Kazimierza 60 w Warszawie – wychłodzenie ściany szczytowej.

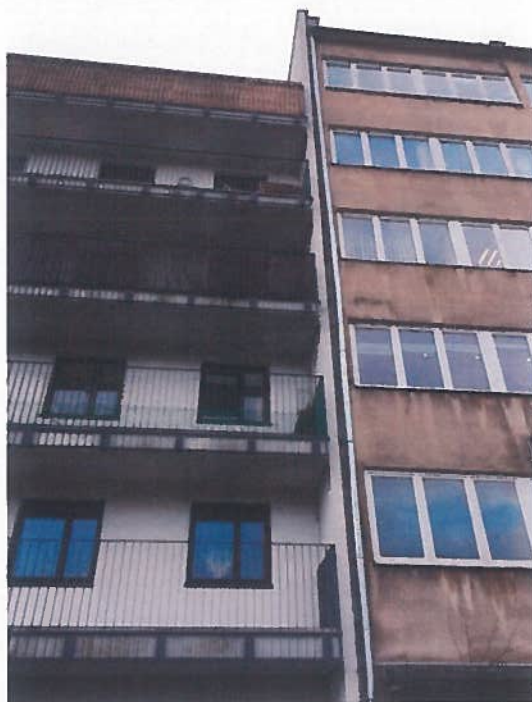
Widok ściany szczytowej i styku z budynkiem sąsiednim od strony podwórka

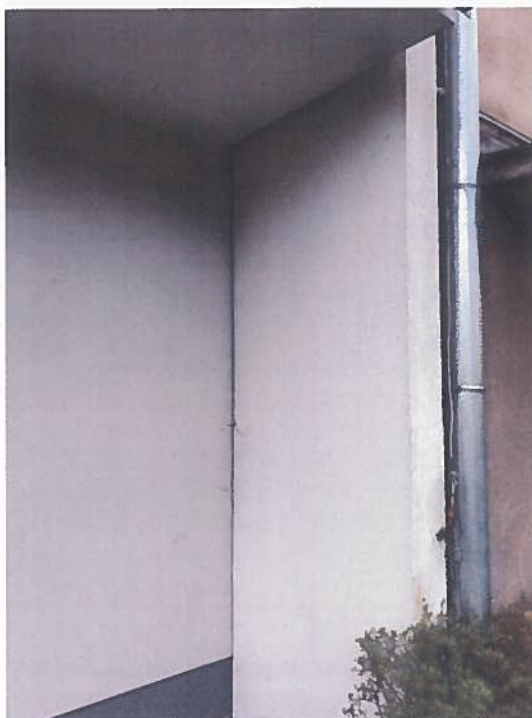
Budynek Jana Kazimierza 60 (JK60) posiada warstwę ocieplenia na ścianie zewnętrznej od strony podwórka (prostopadłej do ściany szczytowej budynku sąsiedniego). Fragment ściany szczytowej budynku sąsiedniego, stanowiący jednocześnie zabudowę loggii budynku JK60, stanowi autonomiczną konstrukcję ocieplenia, oddzieloną od ocieplenia budynku JK60 nie zabezpieczoną szczeliną dylatacyjną. W sąsiedztwie szczeliny zaobserwowano fragmenty styropianu świadczące o szkodliwej działalności gryzoni lub ptaków.

Widoczne dwie, niezależne warstwy ocieplenia

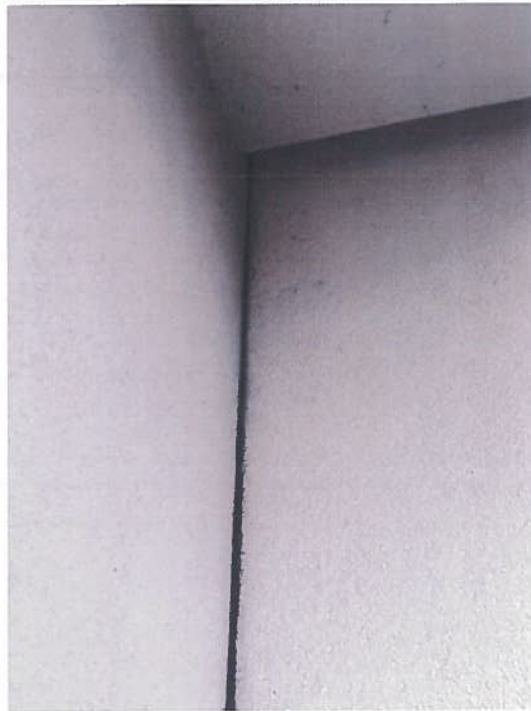
Najbardziej prawdopodobną przyczyną znacznego wychłodzenia w obrębie narożnika od strony podwórka są ubytki fragmentów ocieplenia (najprawdopodobniej w wyniku szkodliwego działania ptaków i gryzoni) oraz nie zamknięcie szczeliny dylatacyjnej, co powoduje efekt „komina” i spotęgowanie wychłodzenia w tym obszarze.

Widok szczeliny pomiędzy warstwami ocieplenia

Zaleca się wykonanie uzupełnienia ocieplenia w narożniku budynku poprzez wykonanie natrysku termoizolacyjnego pianami poliuretanowymi (PUR lub PIR) oraz zabezpieczenie szczeliny dylatacyjnej zamkniętym profilem dylatacyjnym kompensującym ewentualny ruch konstrukcji budynków.

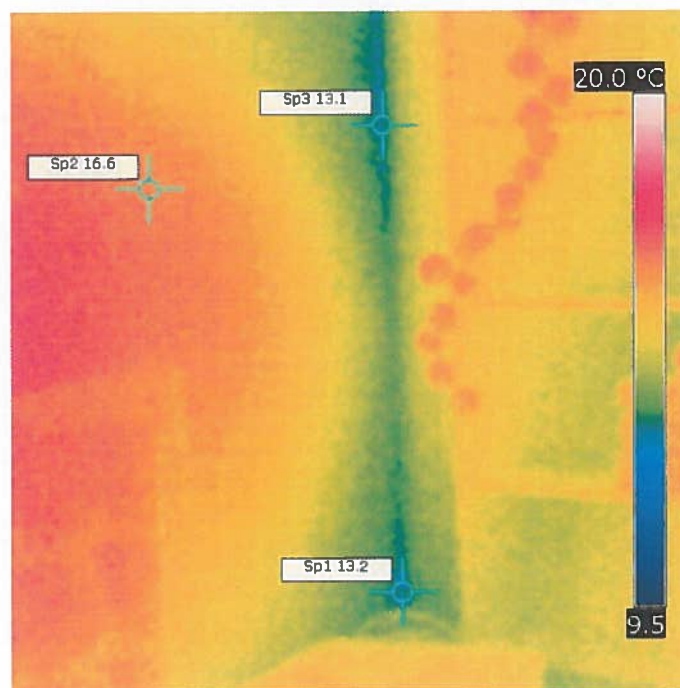
W obrębie lokalu mieszkalnego na 2 piętrze stwierdzono znaczne wychłodzenie w pionowym pasie o szerokości około 20-30cm w narożniku od strony podwórka, odpowiadającym przebiegowi szczeliny pomiędzy warstwami ocieplenia omówionymi powyżej. Poza tym nie stwierdzono istotnych odchyłeń temperaturowych na wewnętrznej stronie ściany szczytowej.

Wychłodzenie w obrębie narożnika od strony podwórka

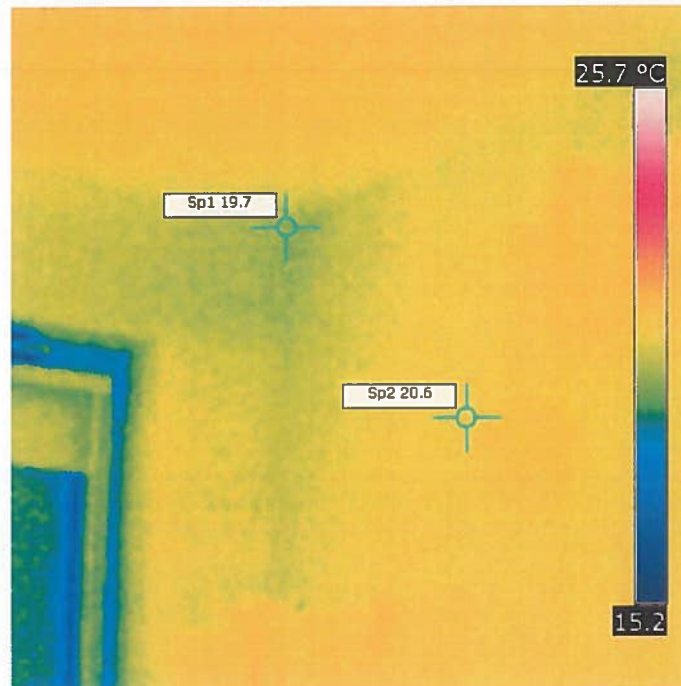
Brak nieprawidłowości termicznych w obrębie pokoju od strony ulicy
